Дополнение к письму
«Об использовании ТПМ на АТОЛ 20Ф, 22Ф и АТОЛ 50Ф, 55Ф»
от 09 июня 2018г.

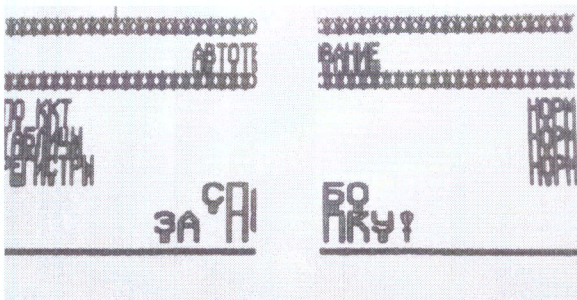
Рис 1.

1. Причиной выгорания термоэлементов печатающей головки ТПМ является подключение к Блоку управления (БУ) AL.P240.40.001 от ККТ АТОЛ FPrint-22ПТК.

На Рис.1 показан пример работы ТПМ SII CAPD345E-E с БУ AL.P240.40.001 в ККТ АТОЛ FPrint-22ПТК.
